# Проблемы ремонта и реболлинга микросхем WLP

Лорен Куммингс  
(Lauren Cummings)  
Приянка Добриал  
(Priyanka Dobriyal)

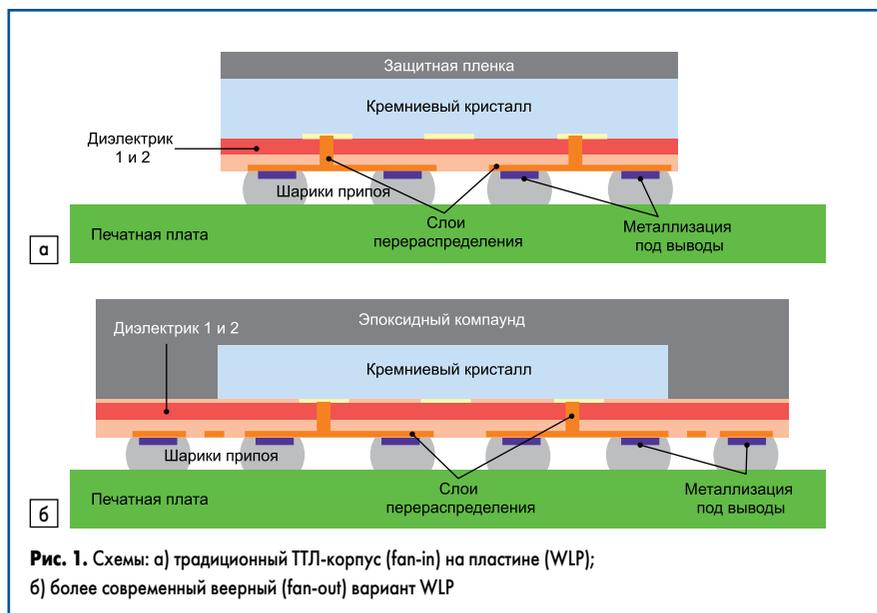
Рис. 1. Схемы: а) традиционный ТТЛ-корпус (fan-in) на пластине (WLP); б) более современный верный (fan-out) вариант WLP

На рис. 1 показаны две основные категории WLP: традиционная ТТЛ-технология WLP (fan-in) и более современная КМОП-, или «верная», технология WLP (fan-out). Диэлектрик нанесен на края и лицевую сто-

рону WLP, а кремниевая задняя сторона покрыта защитной пленкой. Как следует из названия, «веерные» WLP «разводят» межсоединения от меньшего по размеру кремниевого кристалла к более крупному корпусу. Конструкция с веерным выходом позволяет изменять шаг шариков, повышать плотность ввода/вывода и легко интегрировать их в SiP (система в корпусе) и другие многослойные корпуса. Также увеличивается надежность на уровне платы за счет защиты кристалла эпоксидным компаундом.

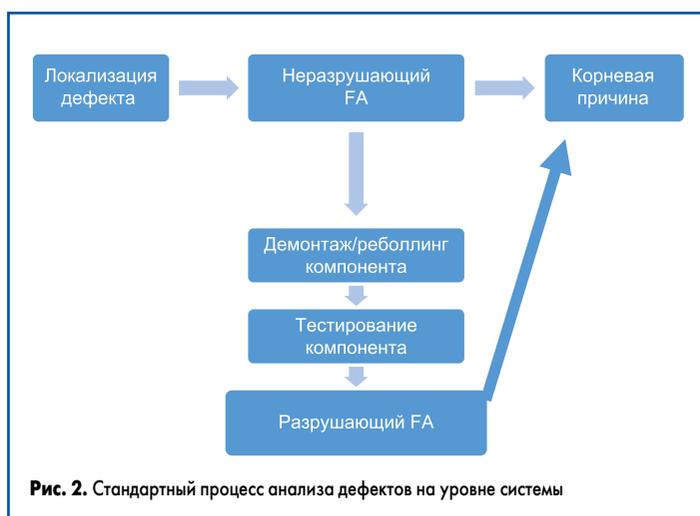
Рис. 2. Стандартный процесс анализа дефектов на уровне системы

На рис. 2 показан стандартный процесс анализа отказов для такой системы, как мобильный телефон, планшет или носимое устройство:

1. Сначала проводится локализация неисправности для определения отказавшего компонента.
2. Затем проводят неразрушающий контроль для обнаружения дефектов на уровне платы и корпуса.
3. Если дефект незначительный или не может быть обнаружен без разрушения, корпус должен быть подвергнут демонтажу и реболингу перед тестированием компонентов и дальнейшим анализом.

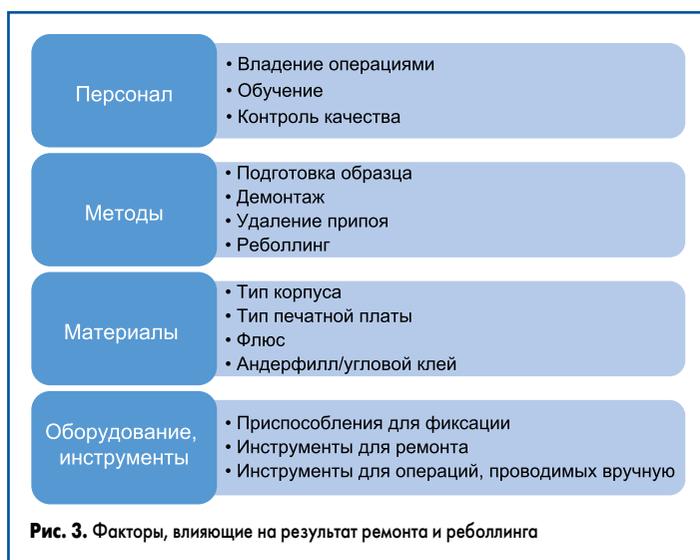
Рис. 3. Факторы, влияющие на результат ремонта и реболинга

На результат процесса демонтажа и реболинга влияют несколько различных факторов, которые можно объединить в четыре основные категории:

1. Персонал.
2. Выбранные методы.
3. Используемые материалы.
4. Применяемое оборудование и инструменты [5].

На рис. 3 показаны факторы, влияющие на результат ремонта и реболинга.

Категория «Персонал» относится к человеческому фактору и включает в себя владение операциями, обучение и контроль качества. Человеческий фактор особенно важен при работе с WLP и другими миниатюрными устройствами, так как они значительно более хрупкие, чем стандартные flip-chip-компоненты. Для минимизации механических дефектов и предотвращения повреждений кремния или слоев диэлектрика все операции должны проводиться опытными высококвалифицированными специалистами.

В категорию «Методы» входят основные этапы процесса ремонта и реболлинга, а именно подготовка образца, демонтаж корпуса с платы, удаление припоя с площадок на корпусе и реболлинг компонента. Сначала корпус нужно подготовить к демонтажу, удалив все радиаторы, термопасту, угловой клей и андерфилл. Затем корпус демонтируется с печатной платы либо механически, либо термически. Потом с площадок корпуса удаляется припой с помощью оплетки для удаления припоя и наконечника или с использованием бесконтактного вакуумного метода удаления припоя [6]. Наконец, проводится реболлинг с помощью трафарета, либо преформы, либо методом лазерной струйной печати, либо методом автоматической расстановки шариков. На рис. 4 показана трансформация WLP по мере проведения процесса демонтажа и реболлинга.

К «Материалам» относится тип корпуса, тип печатной платы, флюс, андерфилл и угловой клей, которые также оказывают влияние на результат ремонта и реболлинга. Чем выше плотность платы и меньше размер корпуса, тем сложнее выборочно нагреть и удалить детали с малой площади. А поскольку у WLP нет ни подложки, ни паяльной маски, возрастает риск повредить диэлектрик или даже слой перераспределения.

И наконец, на результат ремонта оказывают влияние используемые в процессе оборудование и инструменты. Устройства для ремонта могут сильно различаться по стоимости и сложности — от фена с горячим воздухом и пинцетов до полностью автоматизированной ремонтной станции. Полуавтоматические и автоматические ремонтные станции

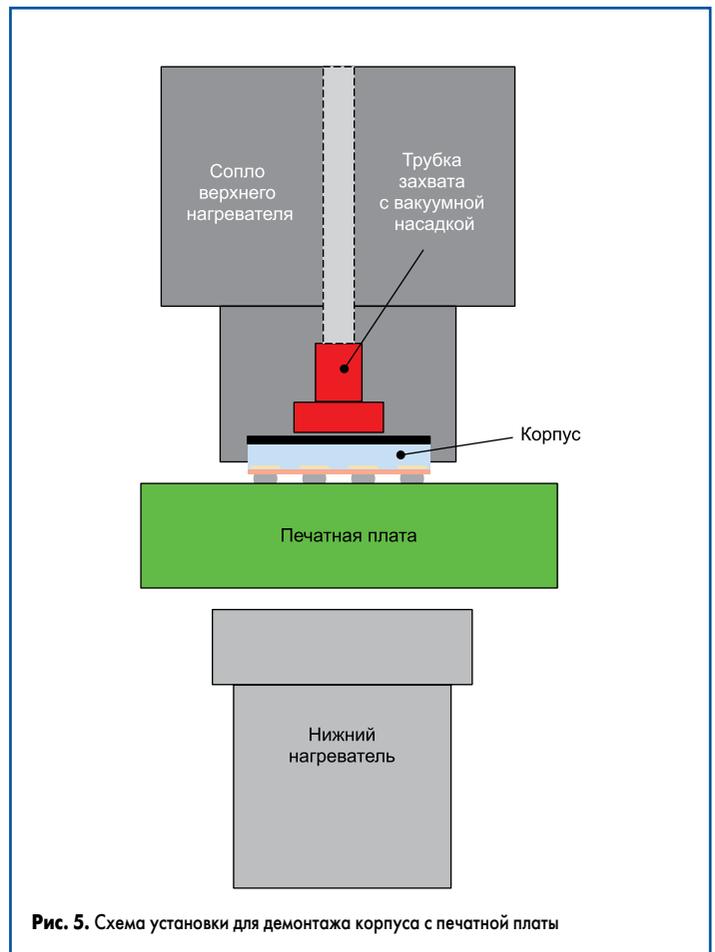
На рис. 5 показана установка для демонтажа компонента с помощью полуавтоматической ремонтной системы.

Печатная плата была закреплена на держателе, снабженном приводом. Центровка WLP между верхним и нижним нагревателем проводилась вручную с помощью системы технического зрения. Конвекция верхнего нагревателя локализовалась с помощью 10-мм сопла, которое опускалось на плату, и по программе термопрофиля деталь нагревалась до температуры плавления припоя. Для предотвращения термических дефектов и обеспечения полного расплава припоя WLP нагревалась до температуры между +217 и +250 °С за 60–90 с. При пиковой температуре +235...+250 °С WLP поднималась с печатной платы с помощью вакуумного захвата через металлическую трубку. На рис. 6 показана вакуумная 3,5-мм присоска в форме чаши, которая позволяла минимизировать механическую нагрузку на кремниевую сторону WLP.

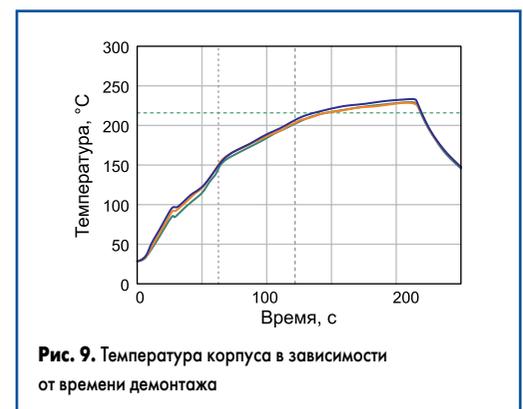
Был проведен демонтаж и реболлинг нескольких компонентов WLP, установленных на плату. Термопрофиль для демонтажа был создан путем снятия профиля монтажа WLP с регулированием установок верхнего и нижнего нагревателя. На рис. 9 показан температурный профиль, полученный во время демонтажа. WLP успешно демонтированы при пиковой температуре +235 °C и времени выше ликвидуса 70 с.

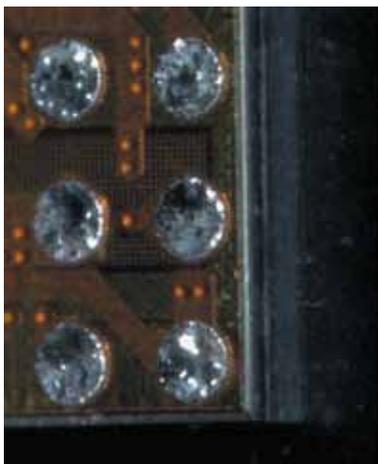
**Рис. 10.** Репрезентативное изображение с микроскопа, показывающее WLP после успешной вакуумной очистки. Только на площадках для выводов остался тонкий слой припоя

На рис. 10 можно увидеть изображение с микроскопа одного из WLP после успешного удаления припоя. Проверка показала, что удаление припоя выполнено качественно, остался лишь тонкий слой припоя на площадках под выводы.

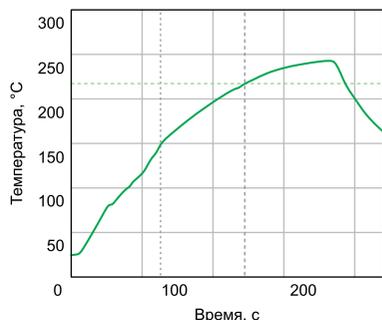
**Рис. 11.** Температура корпуса во время процесса реболлинга

пературы и пайки. На рис. 11 виден температурный профиль WLP во время реболлинга, пиковая температура пайки +240 °C. Из-за малой массы груза и WLP вся конструкция была несколько раз сдвинута во время попыток реболлинга, поэтому в начале и в конце процесса поток воздуха был уменьшен. Оптический контроль показал, что шарики были припаяны должным образом (рис. 12).

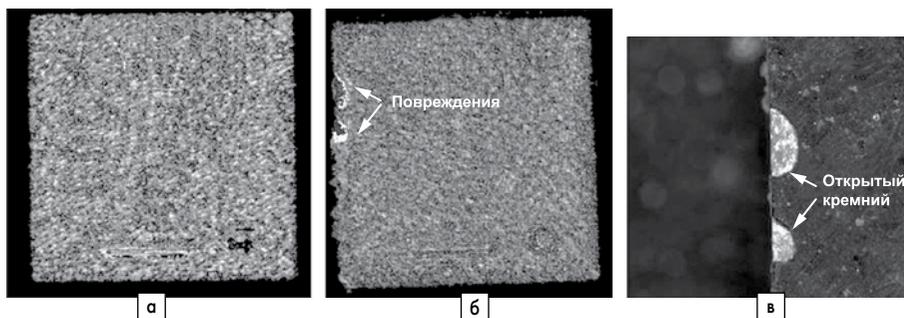
**Рис. 13.** CSAM-изображения: а) задняя сторона корпуса перед демонтажом; б) после реболлинга; в) изображение оптического контроля показывает отслоение защитной пленки

На рис. 13а,б показаны изображения CSAM задней стороны корпуса, снятые до демонтажа и после реболлинга.

Также контроль после реболлинга позволил найти повреждение на прослойке между защитной пленкой на задней стороне и кремнием. Изображения оптического контроля подтверждают, что защитная пленка на тыльной стороне корпуса отслоилась и обнажила кремний (рис. 13в). Поэтапное исследование помогло установить, что причиной отслойки стало хранение и извлечение WLP из клейких упаковок. Хотя отслоение защитной пленки носит чисто косметический характер, важно позаботиться об уменьшении количества подобных дефектов и предотвратить маскировку реальных причин отказа. Поэтому последующие образцы хранились в пластиковых лотках, а не в клейких упаковках.

До и после процесса ремонта проводился CSAM- и оптический контроль, который помог установить, что термических дефектов нет, но на многих образцах есть механические дефекты двух видов:

- отслоение защитной пленки на задней стороне;
- сколы диэлектрика и металлизации.

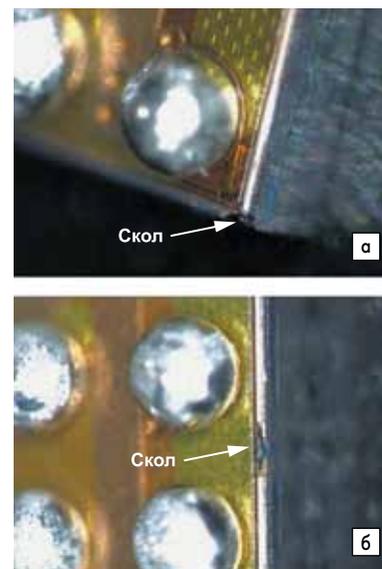
**Рис. 14.** Изображения: а) оптического контроля; б) сколов рядом с диэлектриком и верхним слоем металлизации

Во время оптического контроля также были обнаружены сколы на лицевой стороне. На рис. 14а,б видны 50-мкм сколы рядом с диэлектриком и верхним слоем металлизации. Диаметр сколов приблизительно соответствует диаметру губок металлических пинцетов, используемых при работе с WLP. Поскольку WLP со сколами не прошли последующее тестирование компонента, можно сделать вывод, что данные дефекты наруша-

ют целостность корпуса. Таким образом, следует иметь в виду, что сколы на лицевой стороне могут не только замаскировать истинную причину неработоспособности, но и вызывать отказы при тестировании компонента. В дальнейшем все операции с WLP проводились только вакуумным захватом или пластиковыми пинцетами, что позволило избежать подобных сколов. В таблице приведены описанные в статье проблемы и риски, связанные с ремонтом, а также все примененные решения.
